PRESIDENCIA DE LA REPUBLICA DOMINICANA
Oficina de Ingenieros Supervisores de Obras del Estado

SUB-DIRECCIÓN DE EDIFICACIONES DE SALUD

CENTROS DE DIAGNÓSTICO Y ATENCIÓN PRIMARIA EN EJECUCIÓN

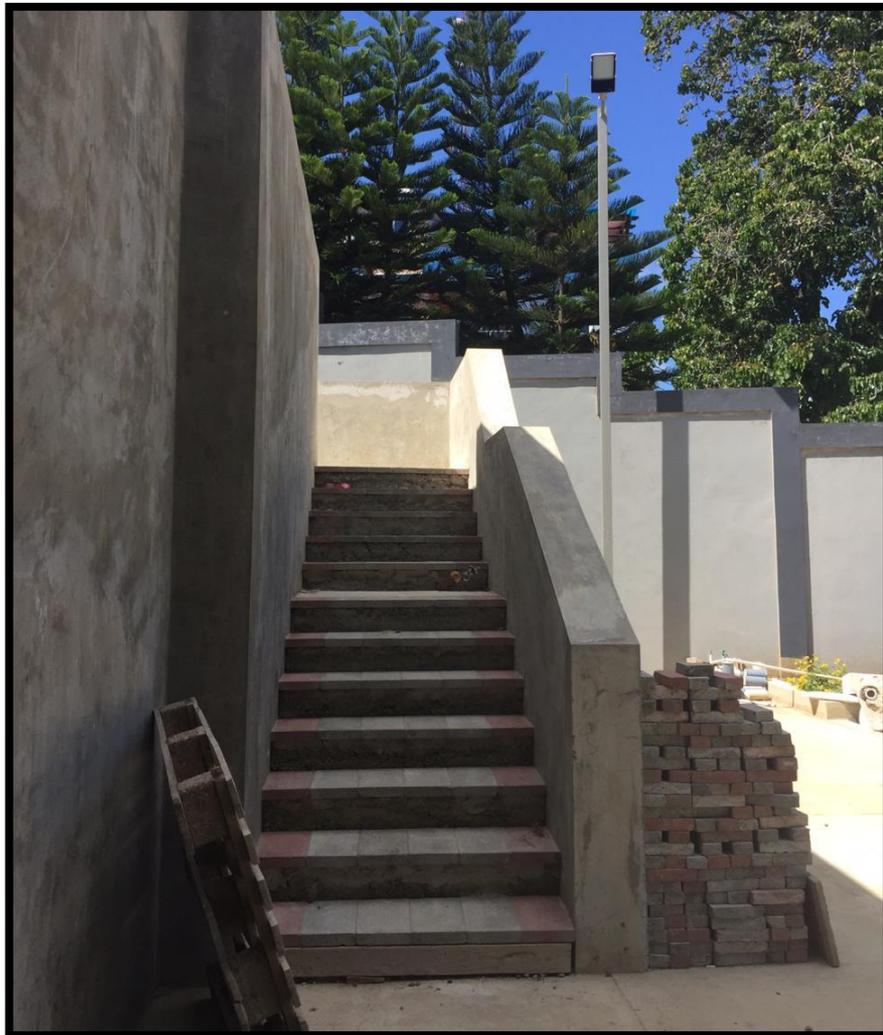
ESCALERA DE ACCESO DESDE PARQUEO EN SÓTANO

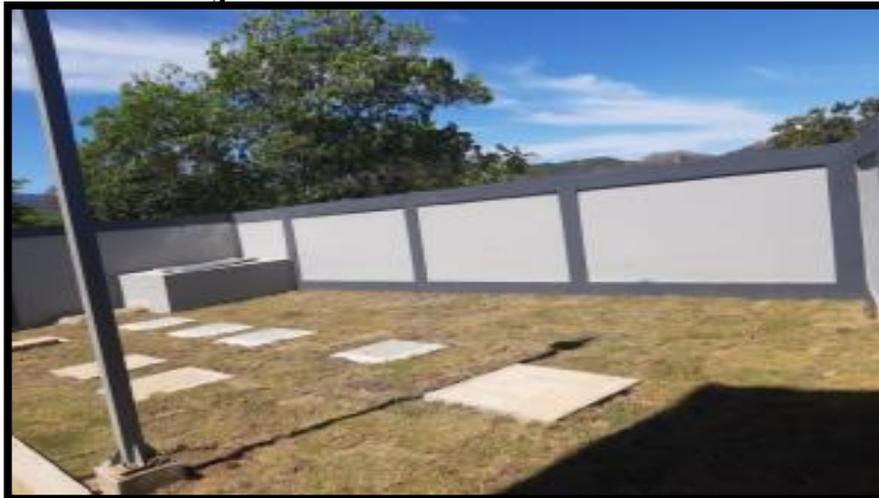
GRAMA EN JARDINERAS

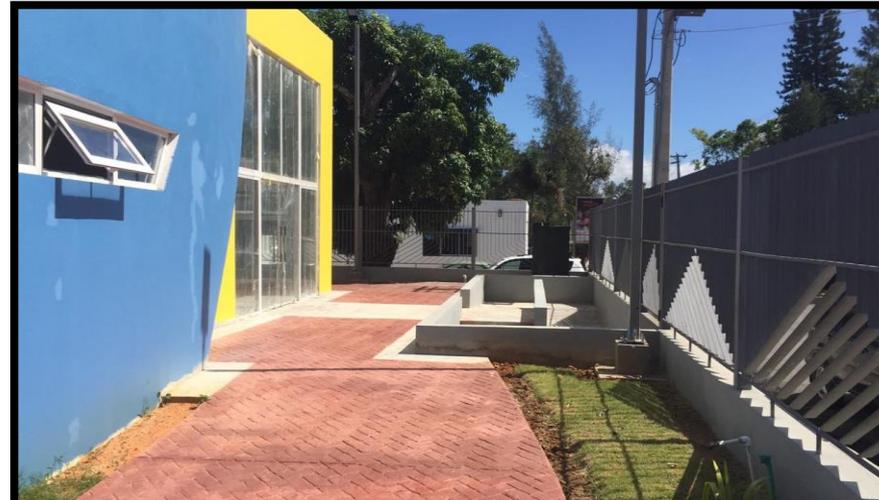
PARQUEO FRONTAL

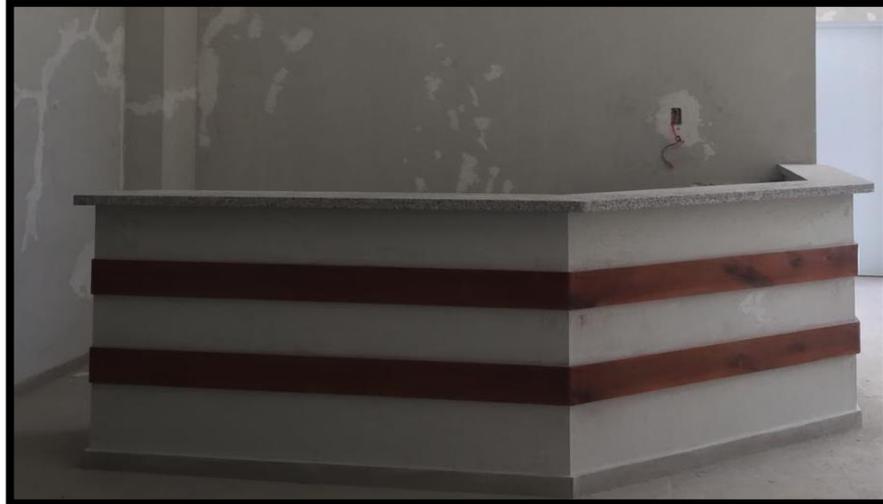
VISTA DEL ÁREA DE COUNTER DE RECEPCIÓN

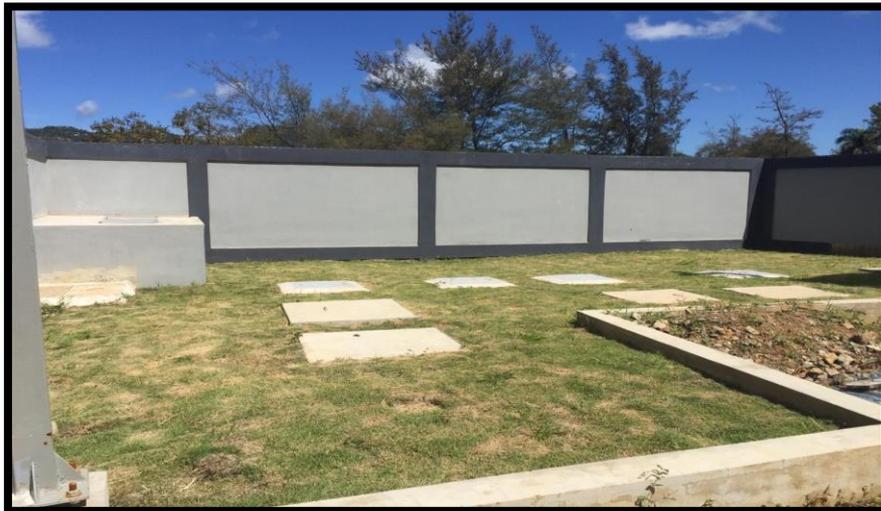
VISTA LATERAL DERECHA

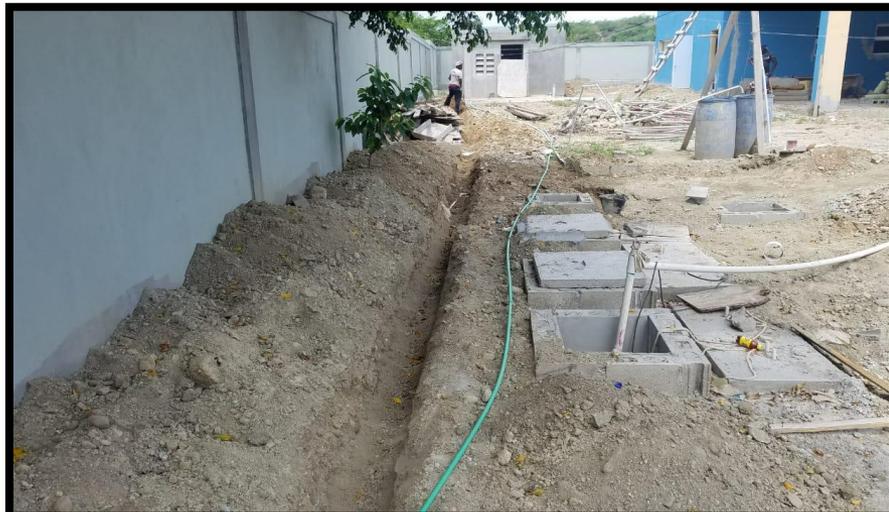
DRENAJE

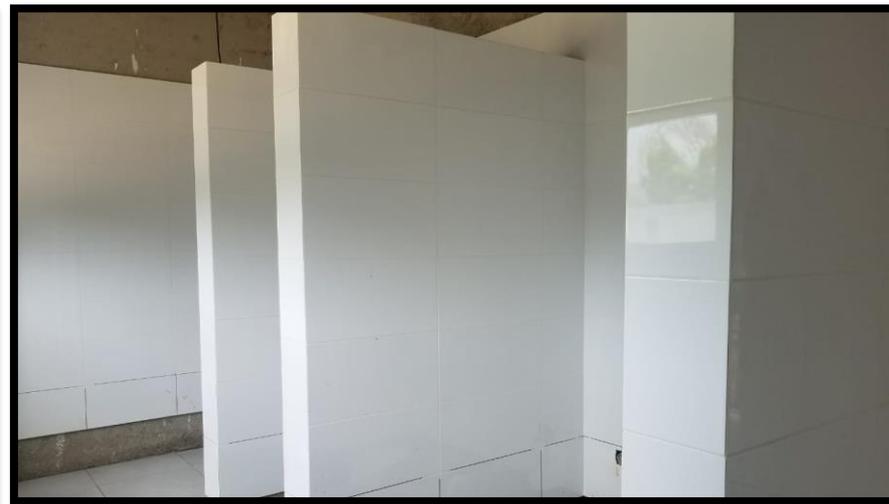
REVESTIMIENTO BAÑOS 2

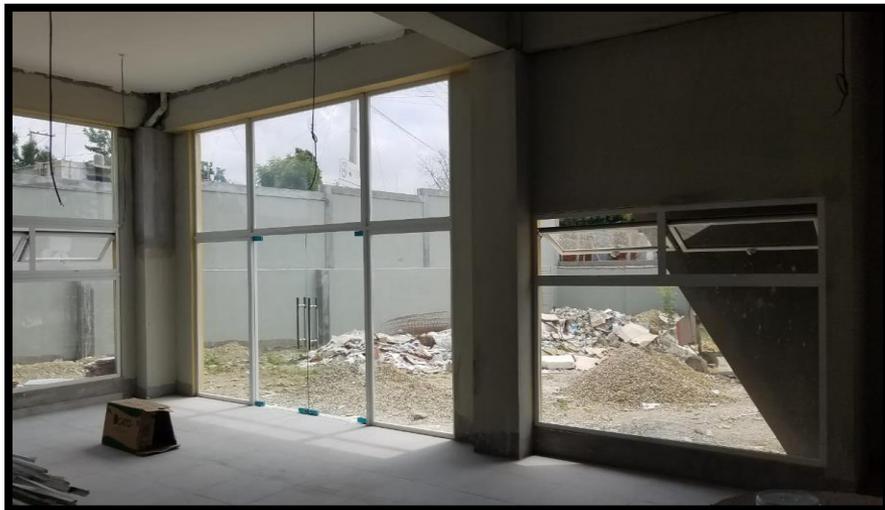
SALA DE ESPERA

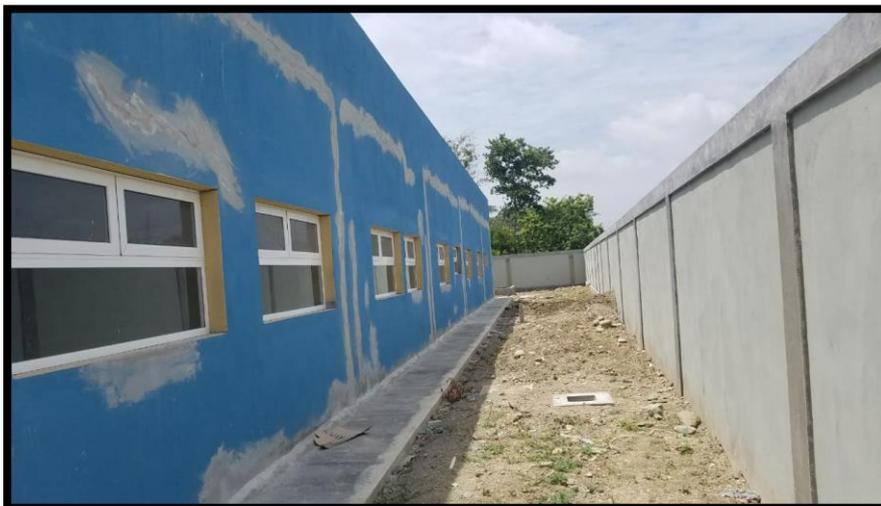
VISTA FRONTAL

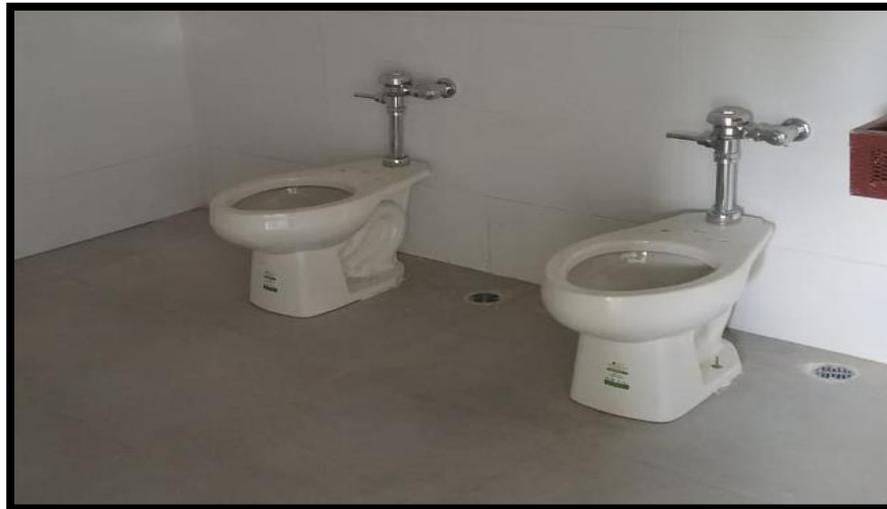
BAÑO PUBLICO

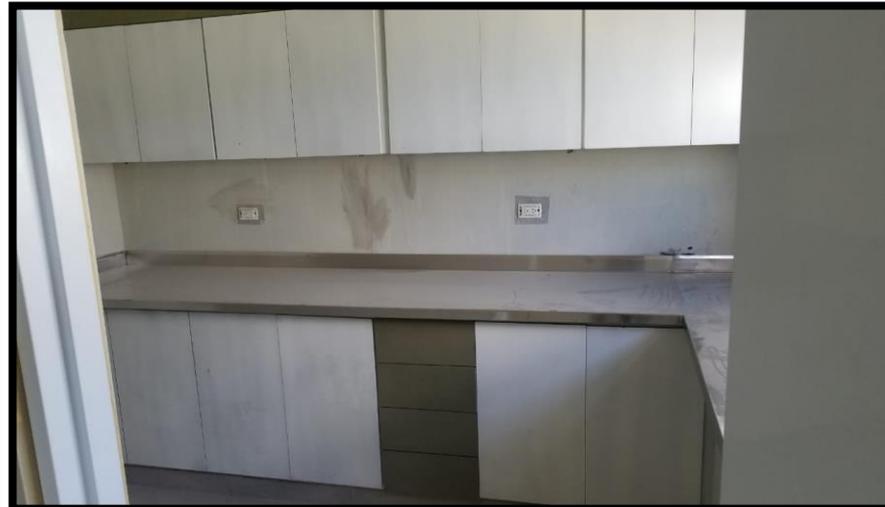
INT PASILLO CONSULTORIOS

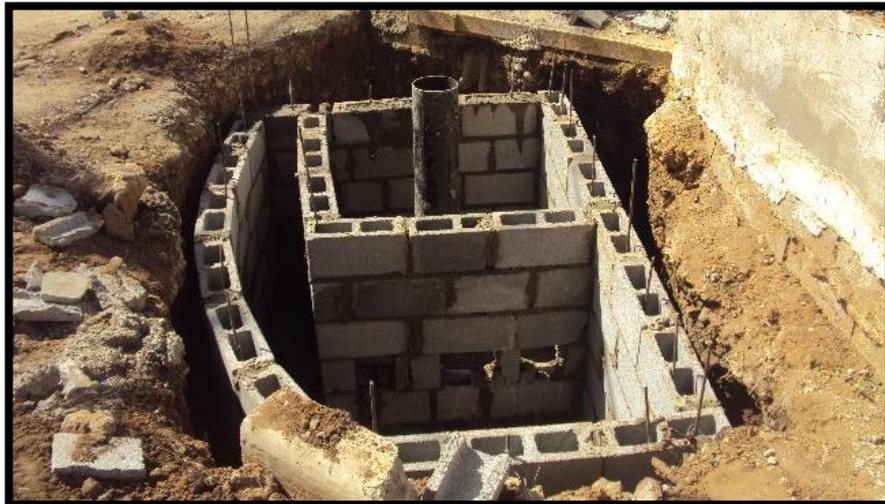
IMBORNAL I

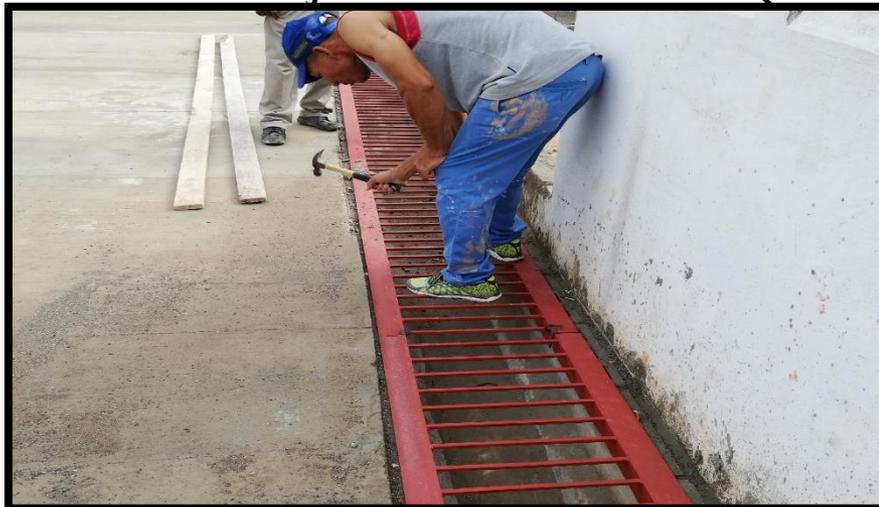
COLOCACIÓN REJILLA DE DESAGÜE EN PARQUEO

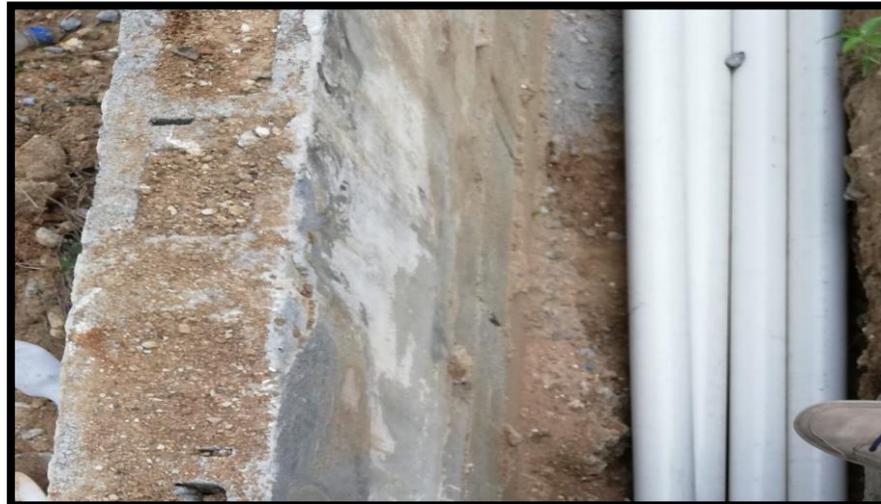
2DA MANO DE PINTURA

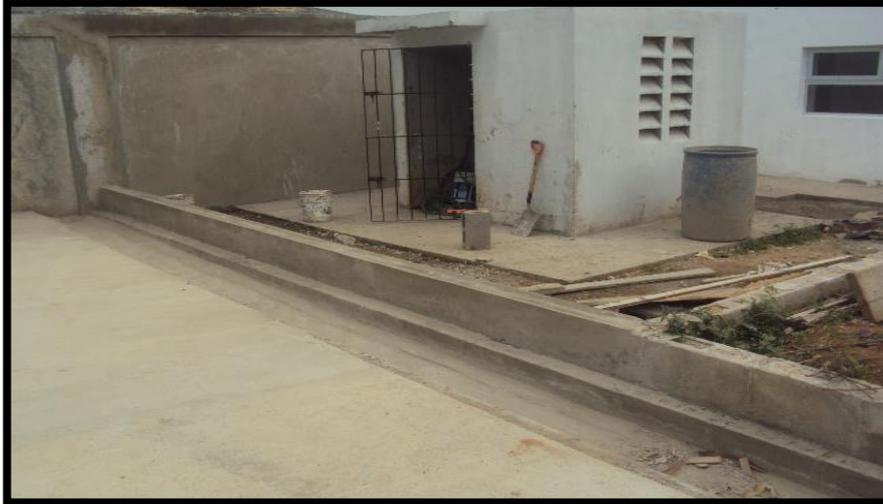
CIERRE DE MURO DE LA VERJA

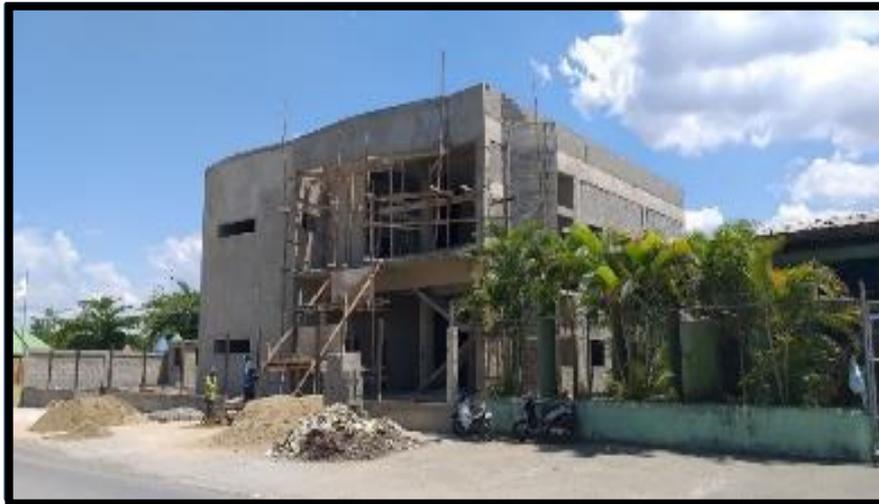
VISTA EXTERIOR DEL MÓDULO

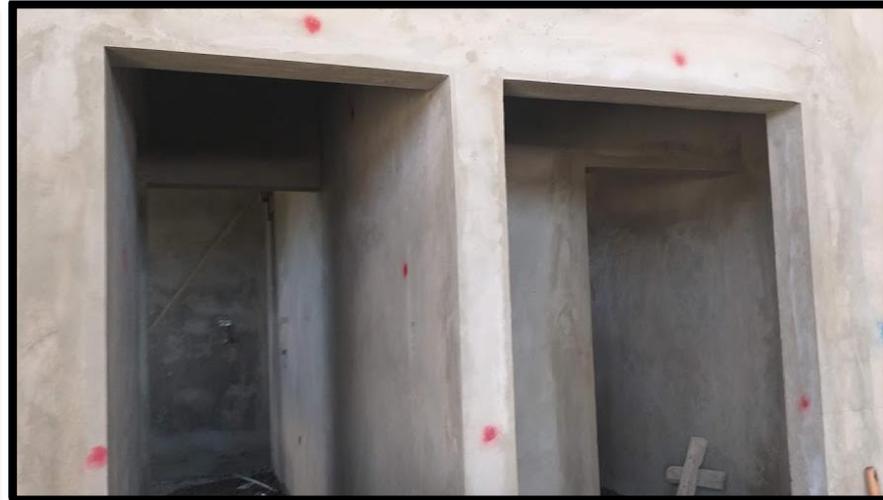
PAÑETADO INTERIOR DEL SEGUNDO NIVEL

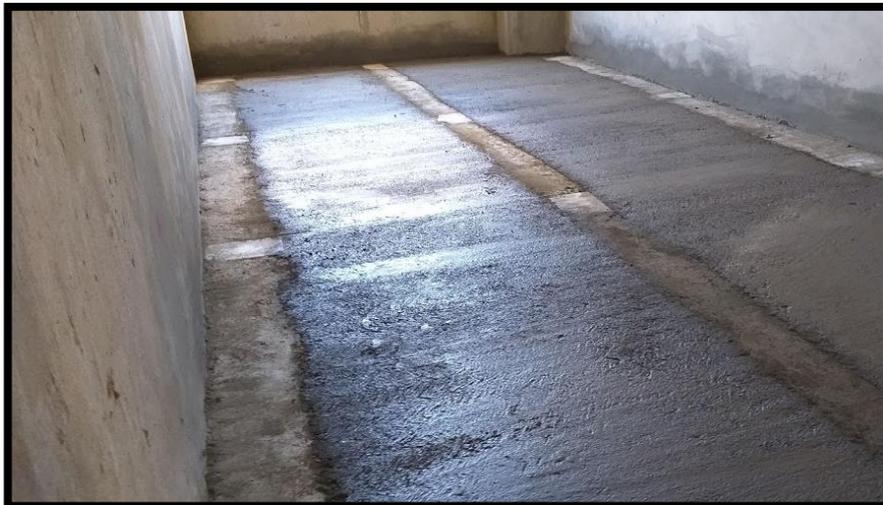
VACIADO LOSA DE PISO DEL SEGUNDO NIVEL

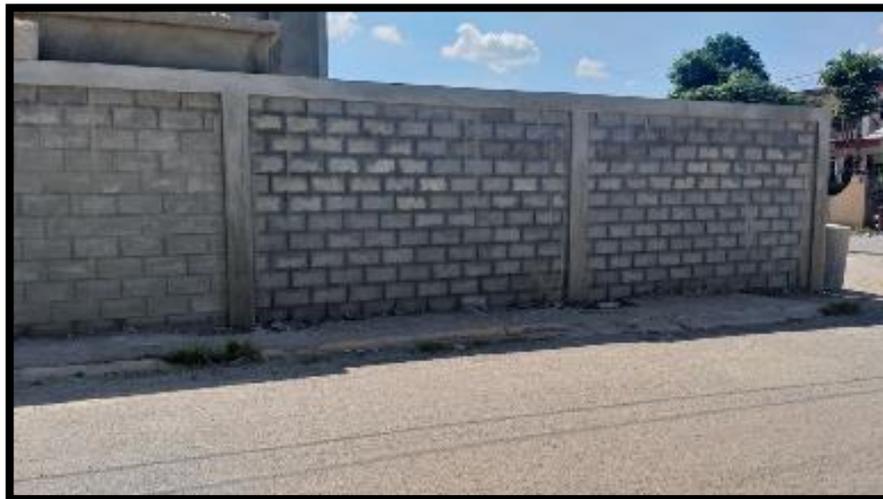
VISTA EXTERIOR DEL MÓDULO

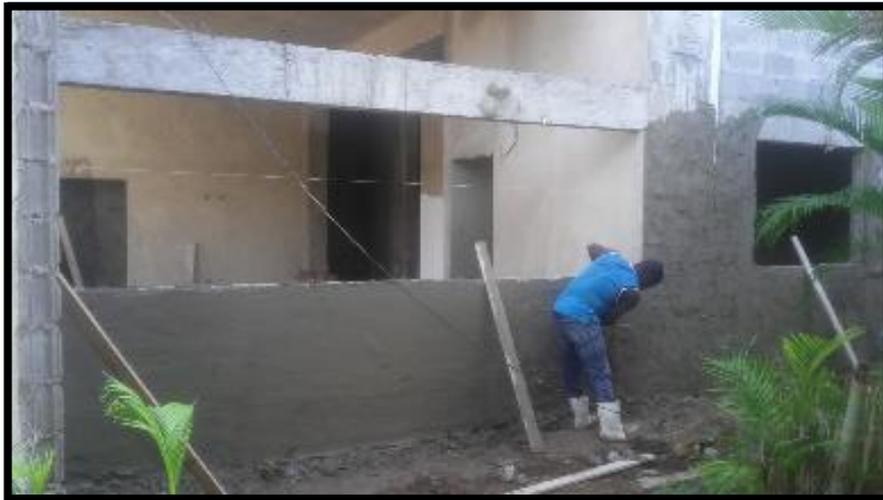
PAÑETADO EXTERIOR DEL MÓDULO

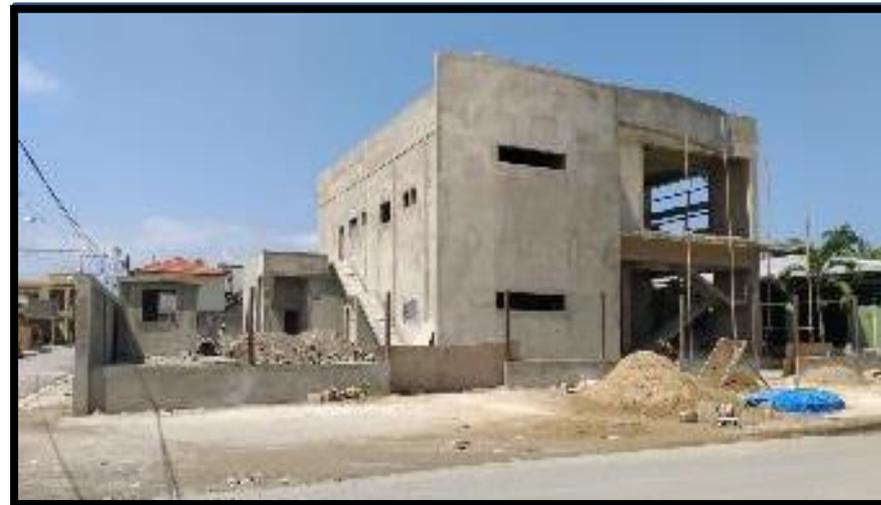
PAÑETADO DE LA FACHADA DERECHA

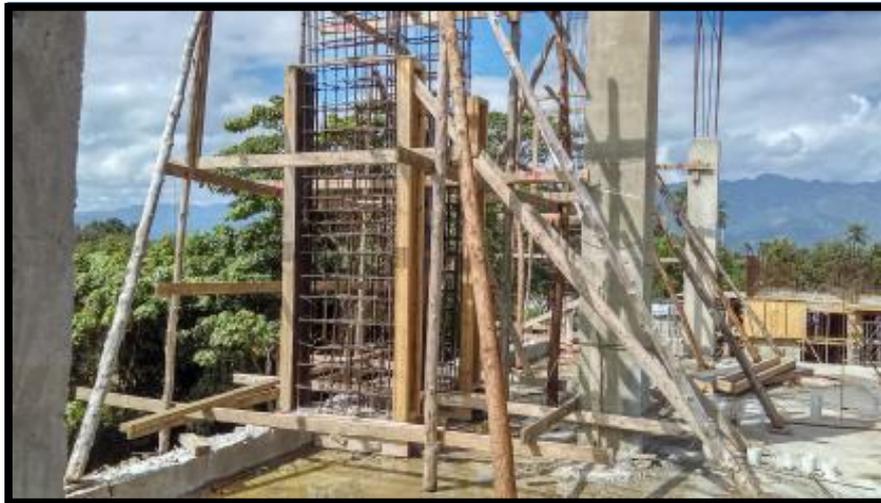
ENCOFRADO Y VACIADO COLUMNAS 2do NIVEL

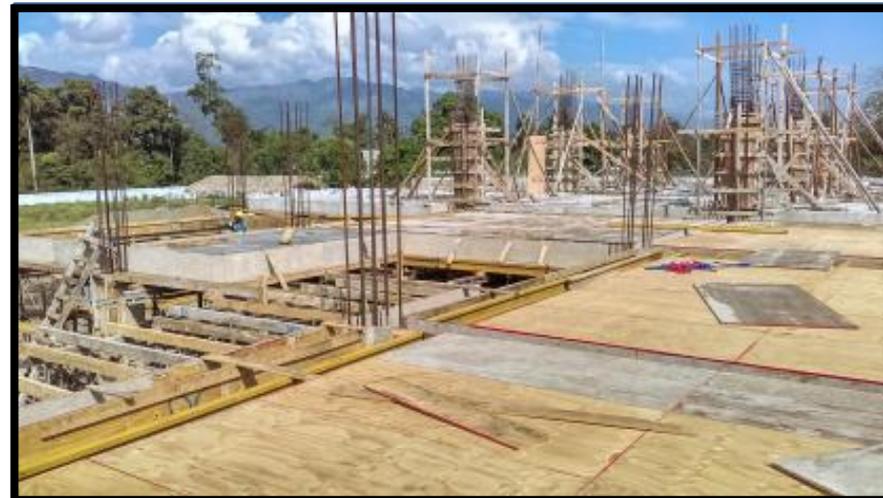
ENCOFRADO DE VIGAS DE ENTREPISO
DEL 2DO. IVEL
(MODULO A)

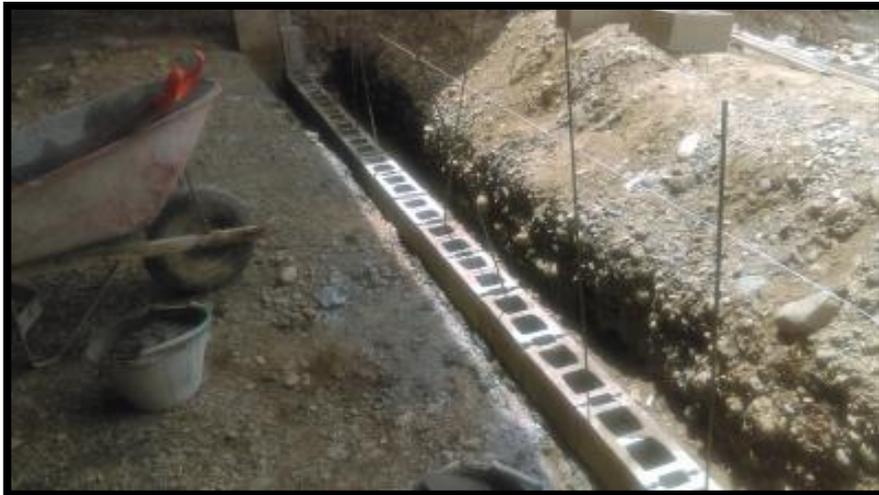
COLOCACIÓN DE BLOCKS EN MUROS LATERALES

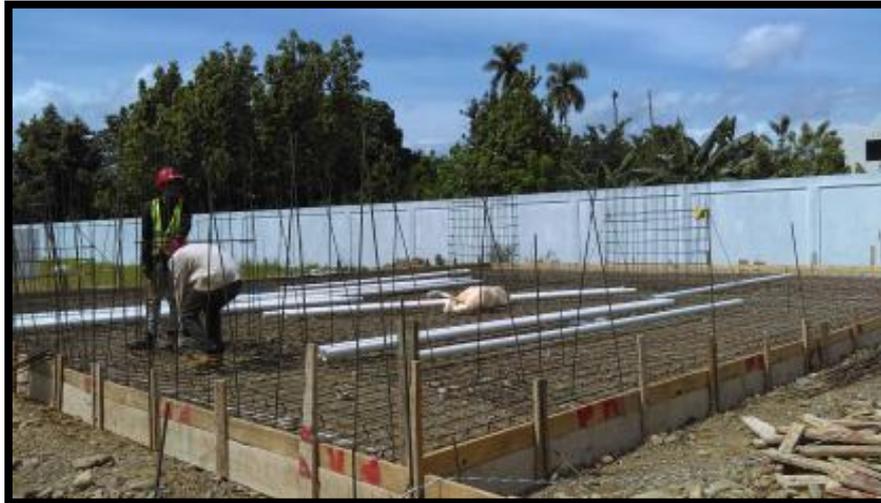
LOSA DE FUNDACIÓN EN CASETA DE FUERZA
